KAPLE PANNY MARIE

Starokolínský Okrašlovací Spolek

Farnost Kolín

POSTUP OPRAV

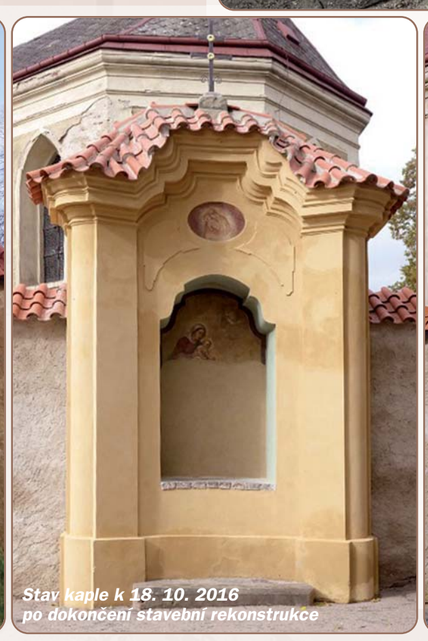
Kaplička před opravou (2014)
